# Schwere Aufgabe wartet auf den Steinmetz

## Am katholischen Gotteshaus werden ab heute die großen Risse mit Spezialmörtel verpresst

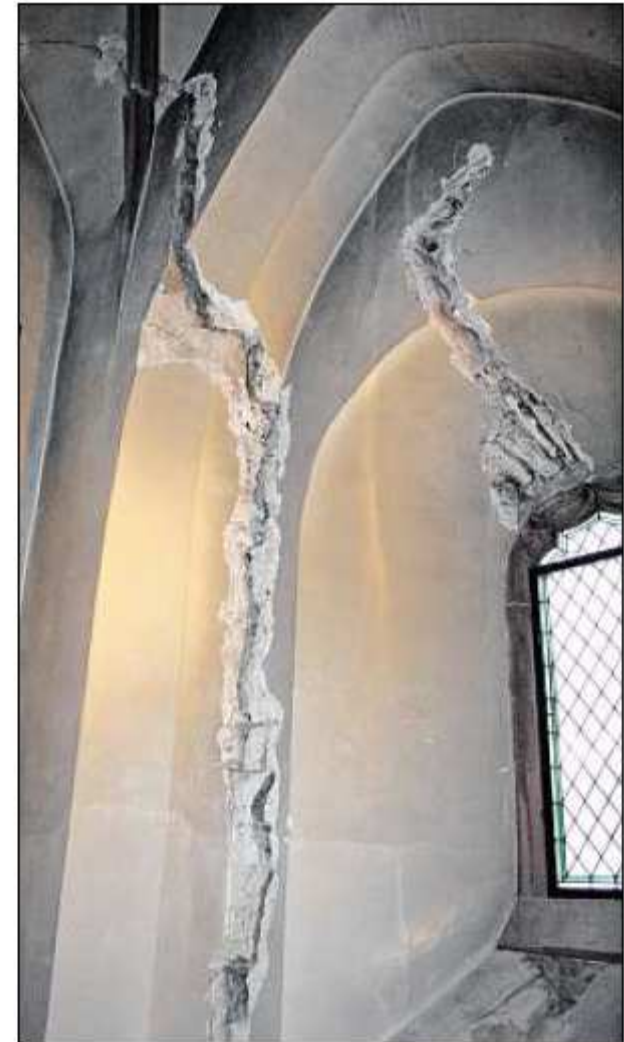
Der nächste Schritt, fährt Crowell fort, sei die Verpressung der großen Risse. Diese soll ab dem heutigen Mittwoch beginnen. Mittlerweile wurde der Putz an den entsprechenden Stellen abgeklopft und die Risse in ihrer ganzen Breite freigelegt.

FREIGELEGT wurden die Risse – hier an der Fensterlaibung – in der Kirche. Foto: Lothar

Eine Spezialfirma wird sie zuerst von außen und innen mit Mörtel verschließen und dann einen sogenannten „Injektionsmörtel“ hineinpumpen. Dabei handelt es sich um einen dünnflüssigen Mörtel, der sich universal mit allen Untergründen verbinden lässt und unter Druck Risse, Löcher und Hohlräume restlos ausfüllt.
